Umweltamt des Kreises Düren

Bodenschutzbericht 2024

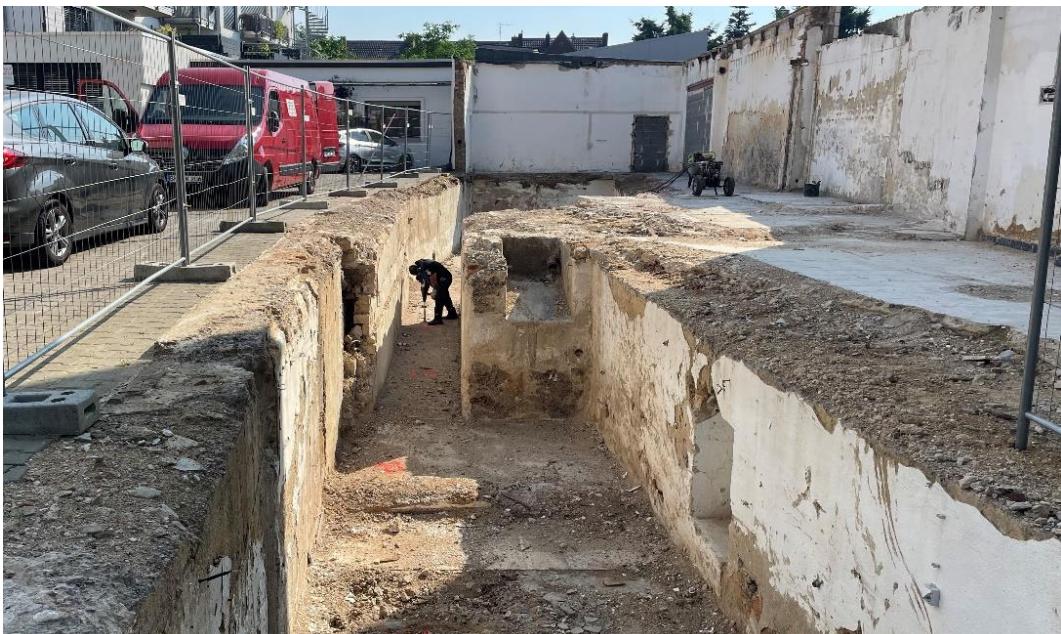
Um die Belastungssituation abschließend im Detail zu klären und die anstehende Sanierung zu planen, wurden 2024 die oberirdischen Gebäudeteile abgebrochen. In diesem Zusammenhang wurde auch eine Informationsveranstaltung für Eigentümer und Anwohner des entsprechenden Bereiches abgehalten. Abbildung 7 zeigt den Baustellenbereich nach Abbruch der Gebäude bis zur Geländeoberkante.

Abbildung 7: Baustellenbereich Oberstraße nach Abbruch des Gebäudebestandes

Im Anschluss an den Gebäudeabbruch wurde 2024 zudem eine Schadensherderkundung durchgeführt, in der der durch Bodenverunreinigungen betroffene Bereich räumlich weiter eingegrenzt werden konnte. Aktuell laufen die Planungen zur Durchführung einer Schadensherdsanierung mit gleichzeitiger Wasserhaltung und Abstromsicherung des Grundwassers.

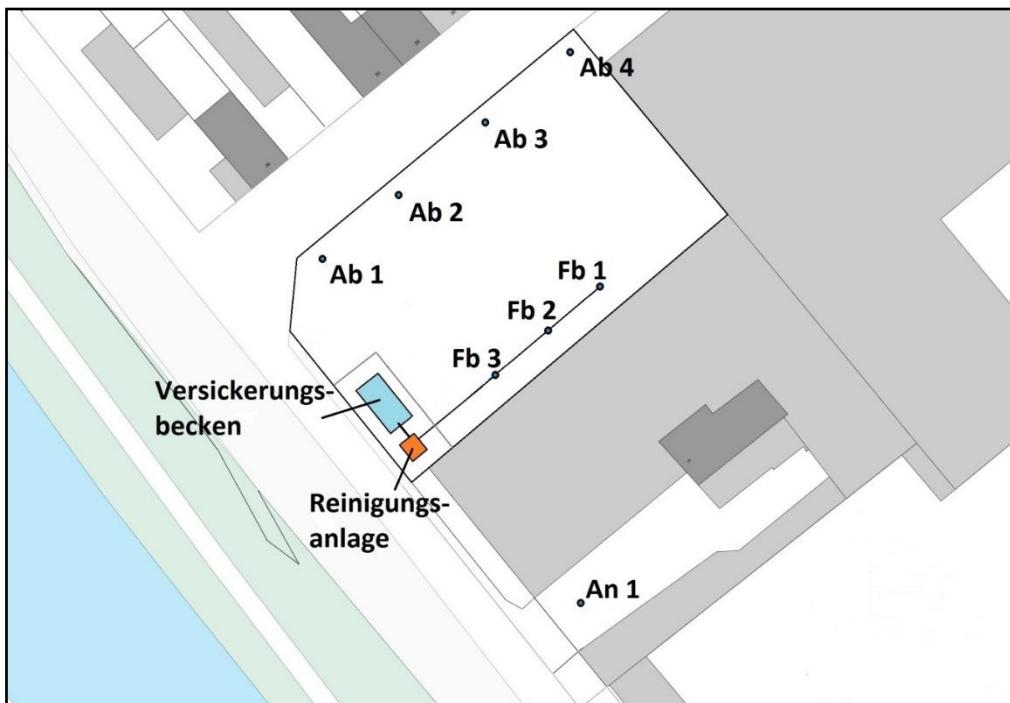
Er wird flankiert von den Förderbrunnen Fb 1 und Fb 3. Abbildung 9 zeigt einen Lageplan der Anlage mit dem Standort der Grundwasserreinigungsanlage sowie der Lage des Versickerungsbeckens und der einzelnen Sanierungsbrunnen und der Grundwassermessstellen.

Abbildung 9: Lageplan der Grundwassersanierungsanlage

Auf dem Altstandort wird seit Januar 2016 das LCKW-haltige Grundwasser im unmittelbaren Grundwasserabstrom des Schadensherdes abgepumpt und einer Reinigungsanlage zugeführt. Dort wird das verunreinigte Grundwasser durch Aktivkohlefilter gereinigt und anschließend in ein Versickerungsbecken eingeleitet, über das es wieder dem Grundwasser zugeführt wird.

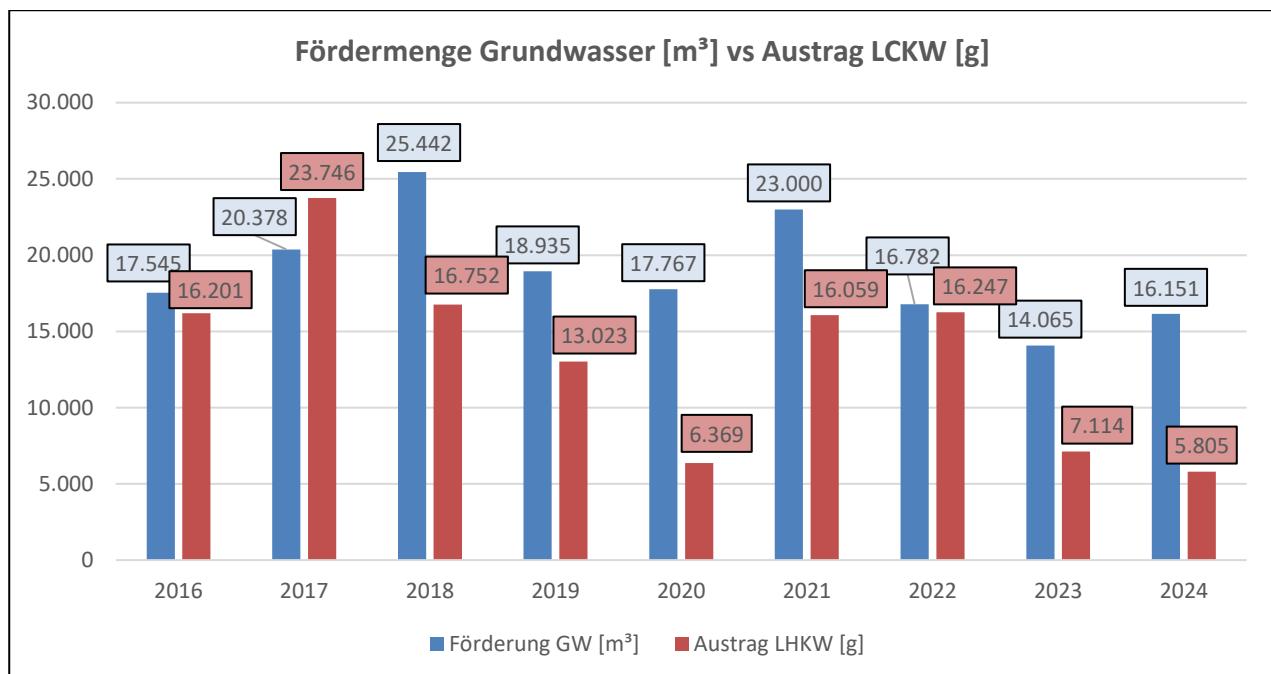
Der Gesamtaustrag an Schadstoffen im Berichtszeitraum betrug rund 5,8 kg LCKW. Dies zeigt, dass immer noch erhebliche Mengen LCKW aus dem Grundwasser entfernt werden und dass somit ein Weiterbetrieb der Anlage erforderlich ist.

Abbildung 10_zeigt die Entwicklung des LCKW-Austrags aus dem Grundwasser sowie die Fördermengen des Grundwassers im Zeitraum von Januar 2016 bis Dezember 2024.

Abbildung 10: Grundwasserfördermenge und LCKW-Austrag der Grundwasserreinigungsanlage

Insgesamt sind seit Inbetriebnahme der Anlage rund 115,5 kg LCKW aus dem Grundwasser entfernt worden. Die Gesamtfördermenge an Grundwasser betrug in diesem Zeitraum rund 170.000 m³, dies entspricht einer mittleren LCKW-Konzentration des geförderten Grundwassers über die Jahre von rd. 680 µg/l.

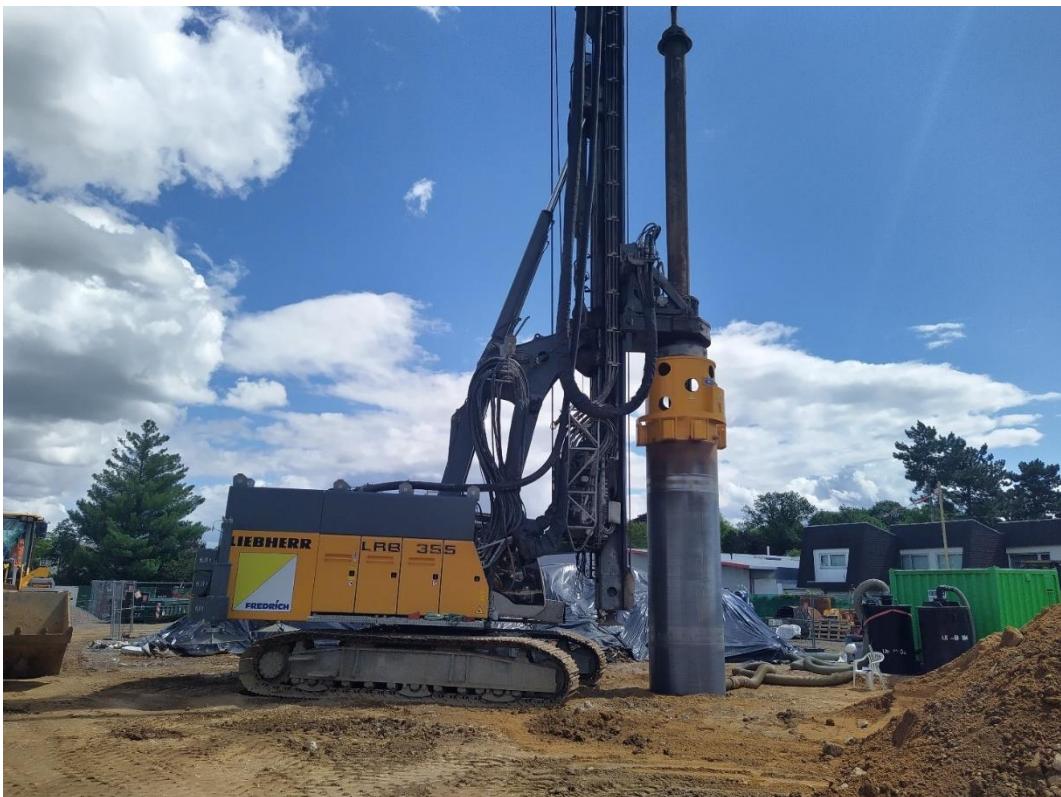
Die Bodensanierungsmaßnahme ist im Zeitraum Mitte Juni bis Anfang August 2024 entsprechend dem Sanierungskonzept durchgeführt worden. Die LCKW-Bodenbelastung wurde mit 144 überschnittenen Großlochbohrungen bis zum Grundwasserstauer in etwa 8 bis 9 Meter Tiefe ausgebohrt und somit abschließend saniert.

Auf dem übrigen Gelände sind alle unterirdischen Leitungen und Einbauten, Fundamente etc. entfernt worden. Bei diesen Arbeiten wurden auch zwei bis dahin nicht bekannte Tanks angetroffen und ausgebaut. Das Grundstück weist damit keine Beschränkungen mehr für künftige Baumaßnahmen durch unterirdische Hindernisse auf. Abbildung 11 zeigt das Großlochbohrgerät auf der Baustelle im Einsatz.

Abbildung 11: Großlochbohrungen zur Sanierung der Bodenbelastungen

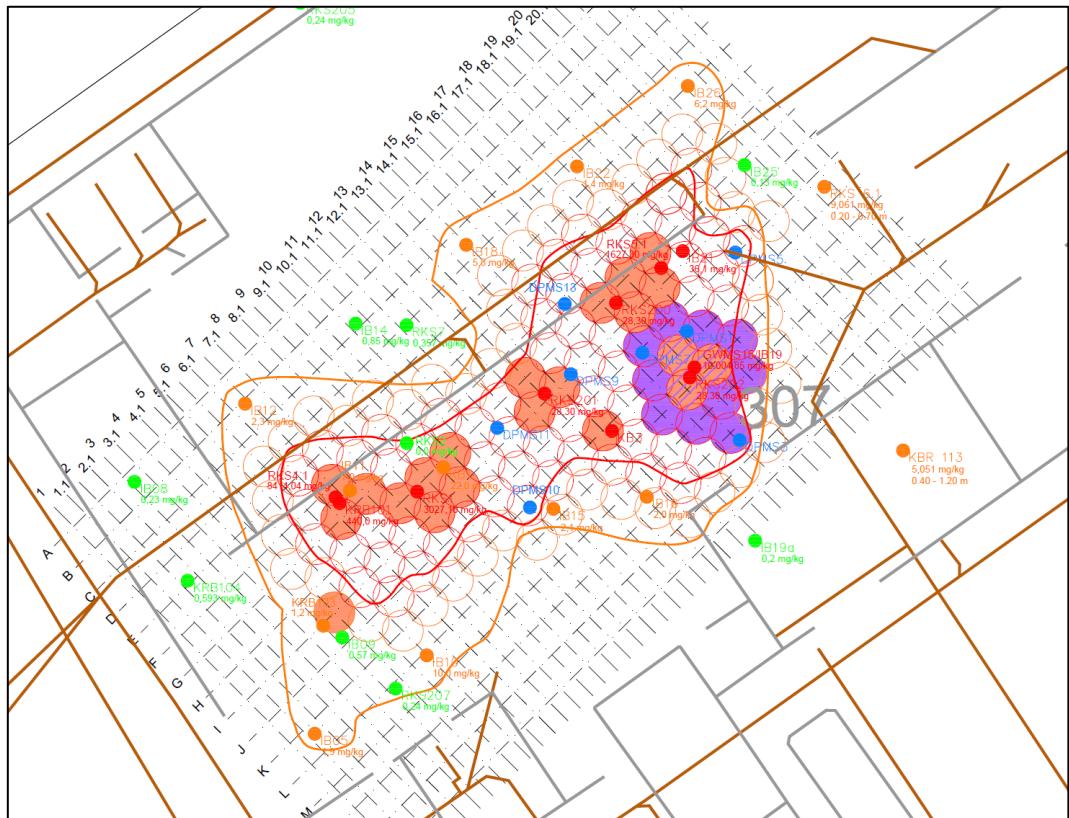
In Abbildung 12 ist der Bohrplan mit der Lage der überschnittenen Großlochbohrungen dargestellt.

Abbildung 12: Bohrplan der Großlochbohrungen

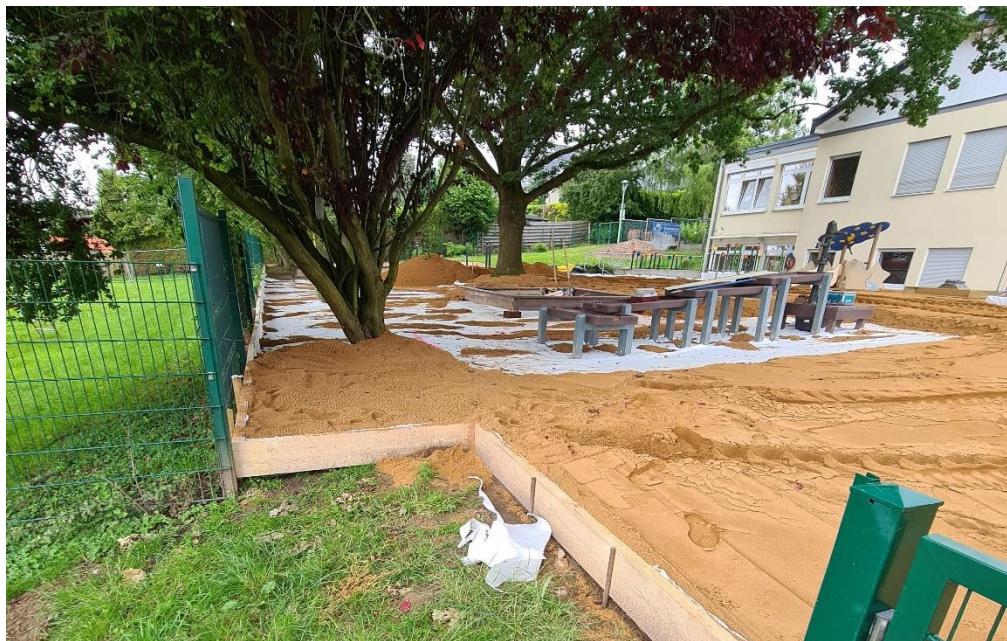
Im Februar 2024 wurde ein Sachverständigenbüro mit den vorbereiteten Arbeiten zur Sanierung bzw. Sicherung der belasteten Flächen im Außenbereich der Kindertagesstätte beauftragt. Das Sanierungskonzept sah einen Abtrag des belasteten Oberbodens bis in eine Tiefe von 30 cm und eine Wiederauffüllung mit einem qualitätsgeprüften Boden, ebenfalls in einer Stärke von 30 cm vor. Zwischen dem verbleibenden Boden und dem neu aufzubringenden Bodenmaterial sollte zudem ein Trennelement (Geogitter bzw.-vlies) verlegt werden, um eine langfristig wirksame Grabesperre zu erhalten und um Bioturbationsprozesse zu unterbinden.

Abbildung 16: Sicherungsmaßnahme Kita Heistern

Die Überdeckungsmaßnahme auf dem Außenspielbereich der Kita ist im Sommer 2024 durchgeführt worden. Es wurde jedoch nur eine provisirische Überdeckungsmaßnahme mit Sand/Kies durchgeführt, da der Kita-Standort aufgegeben werden soll. Bis dahin ist der Aufenthalt von Kindern auf dem Außengelände durch die erfolgte Sicherungsmaßnahme gefahrlos möglich. Weitere Maßnahmen sind ggfls. bei einer Umnutzung des Grundstücks durchzuführen.
